138N/138BB indbygningsforstærker

Kabelspecifikationer til Videx 2l bus anlæg (Audio)

Standard 2l bus anlæg

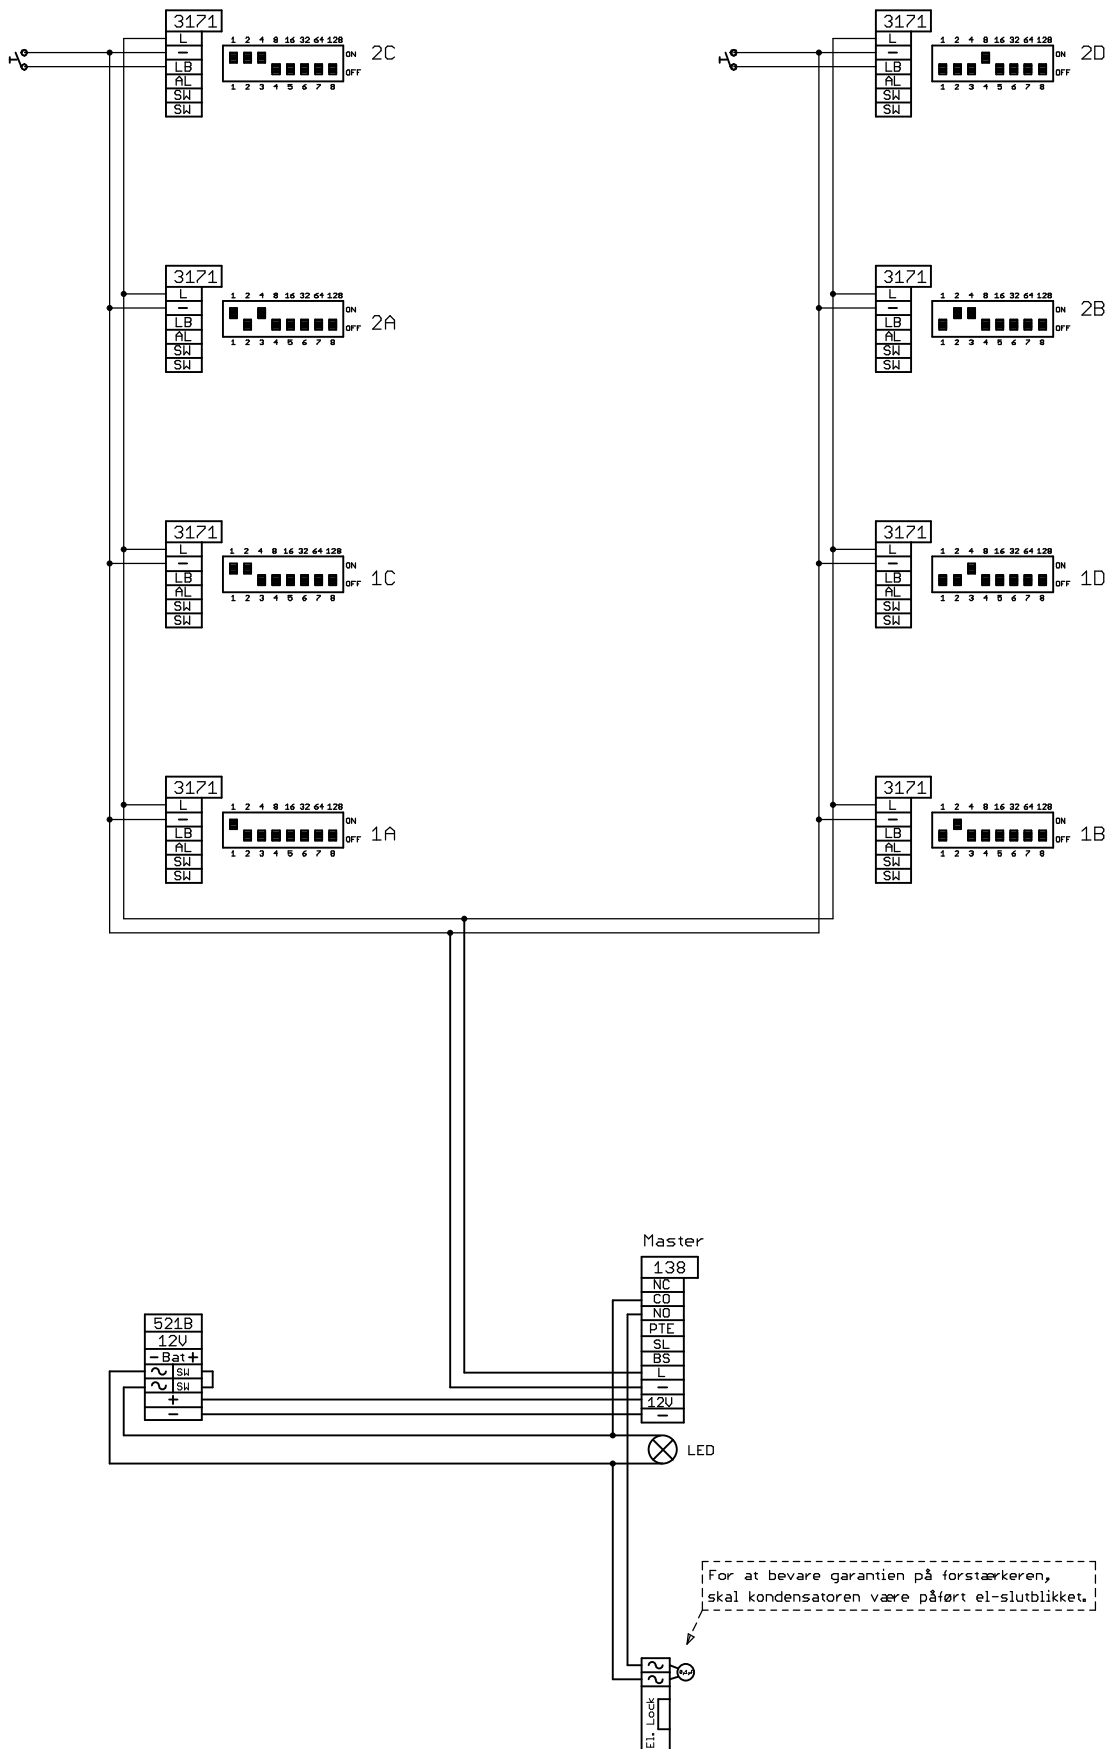
For at bevare garantien på forstærkeren, skal kondensatoren være påført el-slutblikket.

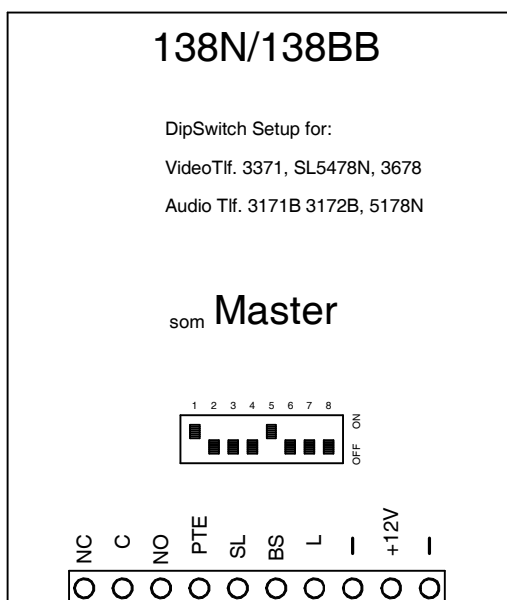
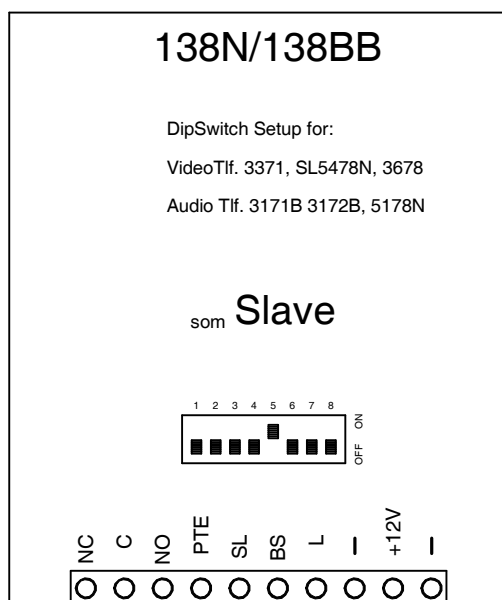
Nr. 1 i et System.

Nr. 2 - 3 - 4 og så videre.

Bemærk: DipSwitche kan være spejlvendt i apparatet !!

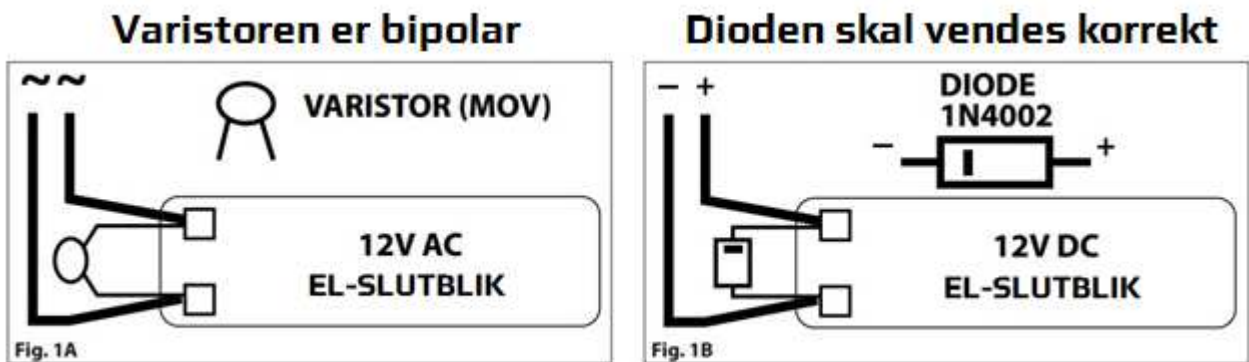
Transientbeskyttelse (EMF) fra el-slutblikket

En varistor skal monteres over terminalerne på et AC el-slutblik (Figur 1A), og en diode skal monteres over terminalerne på et DC el-slutblik (Fig.1B) for at undertrykke pulsen (EMF). Tilslut komponenterne til det pågældende el-slutblik, som vist nedenunder.

2 års garantien på Videx forstærkeren bortfalder, hvis denne instruktion ikke bliver fulgt.
