8203 modulopbygningsforstærker (-0A, -1A, -2A)

Kabelspecifikationer til Videx 2l bus anlæg (Audio)

2l bus Support

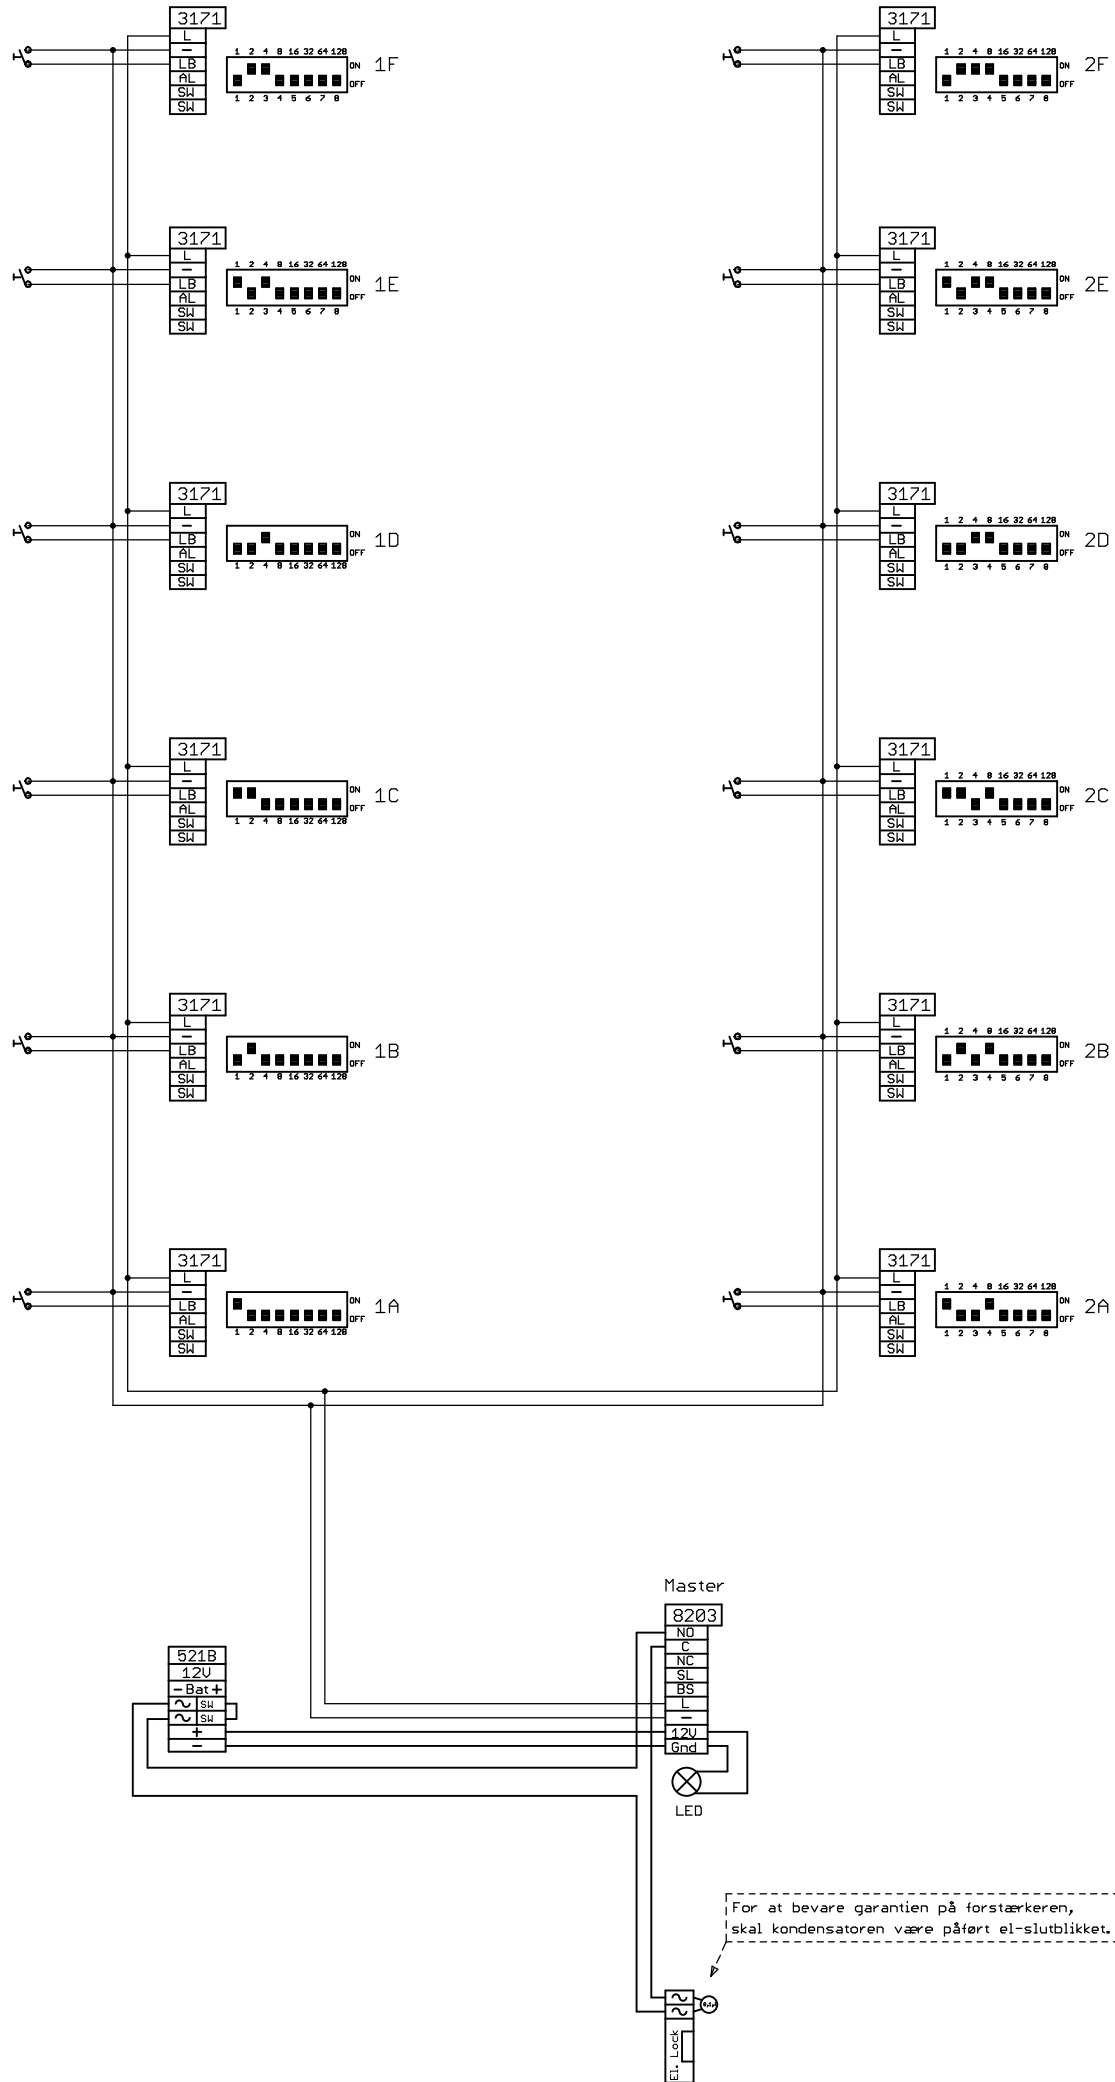
For at bevare garantien på forstærkeren, skal kondensatoren være påført el-slutblikket.

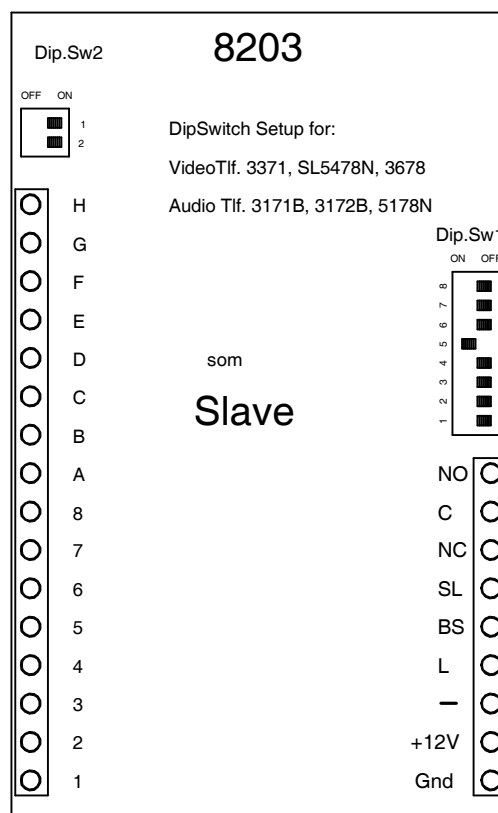
Nr. 2 - 3 - 4 og så videre.

Bemærk: DipSwitche kan være spejlvendt i apparatet !!

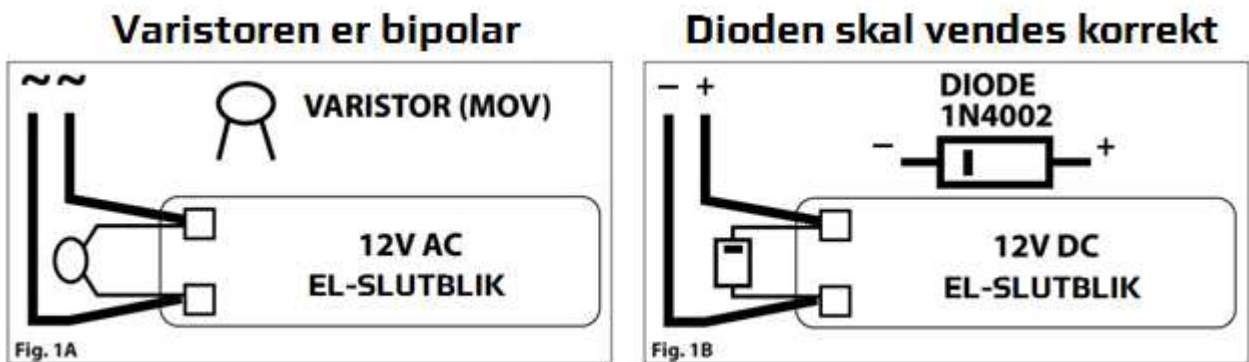
Transientbeskyttelse (EMF) fra el-slutblikket

En varistor skal monteres over terminalerne på et AC el-slutblik (Figur 1A), og en diode skal monteres over terminalerne på et DC el-slutblik (Fig.1B) for at undertrykke pulsen (EMF). Tilslut komponenterne til det pågældende el-slutblik, som vist nedenunder.

2 års garantien på Videx forstærkeren bortfalder, hvis denne instruktion ikke bliver fulgt.
