4203 modulopbygningsforstærker (-0A, -1A, -2A)

Kabelspecifikationer til Videx 2l bus anlæg (Audio)

Standard 2l bus anlæg

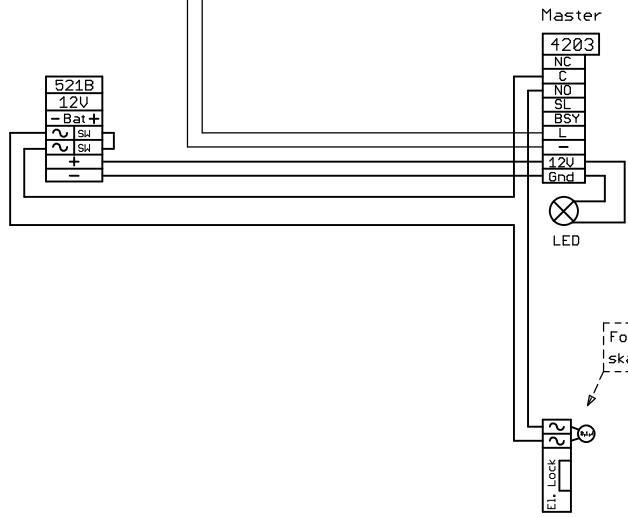
For at bevare garantien på forstærkeren, skal kondensatoren være påført el-slutblikket.
