138N/138BB indbygningsforstærker

Kabelspecifikationer til Videx 2l bus anlæg (Audio)

Videx Danmark ApS

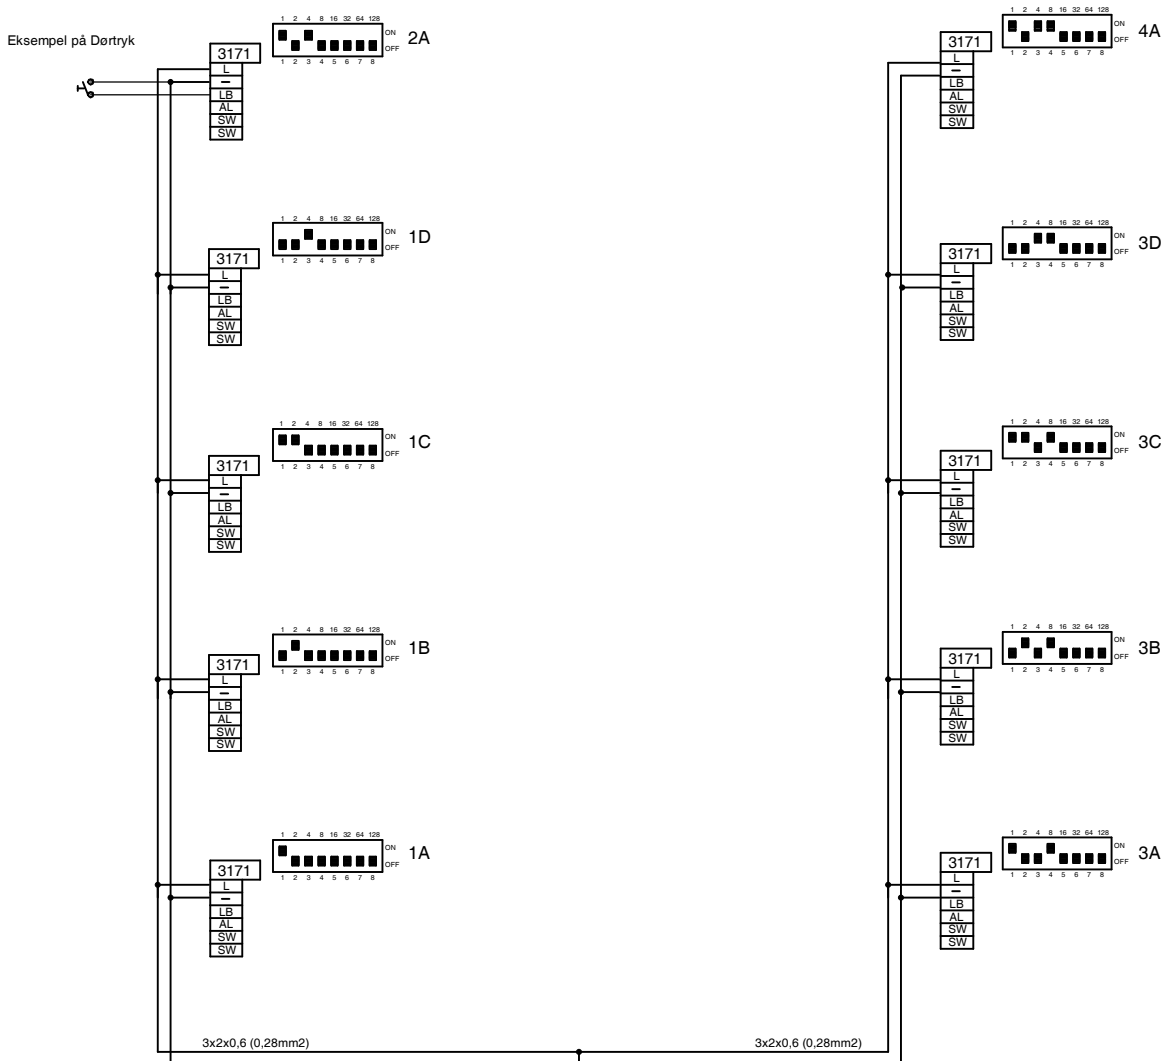
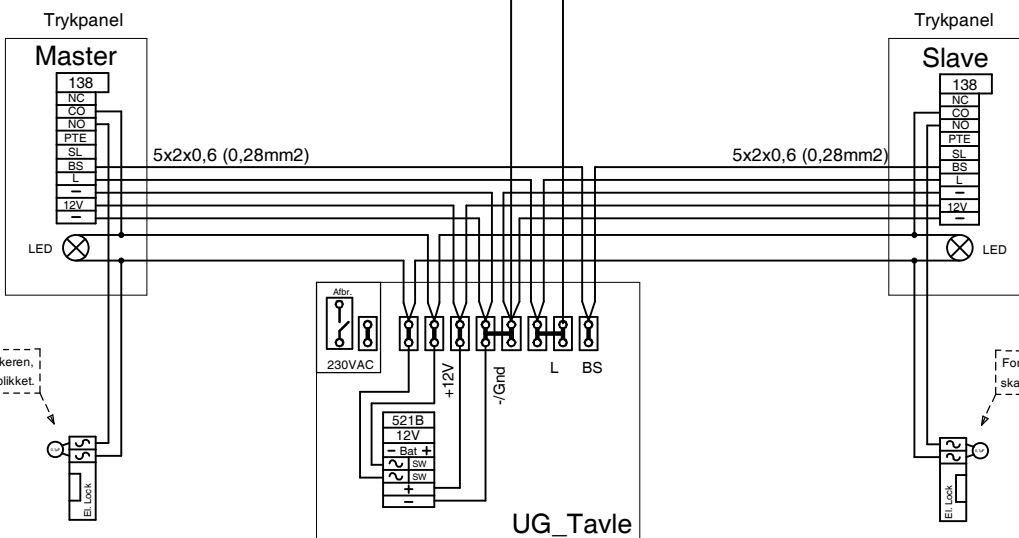
1:	Master / Slave	Master = ON	Slave = OFF	
2,3:	1-24	25-48	49-72	73-96
	OFF OFF	ON OFF	OFF ON	ON ON
	Range af telefon adresser			
4:	Samtale-tid	1 min.= OFF	2 min.= ON	
5:	EI-lås aktiveret	2sekund eller 6sekunder OFF	ON	
6,7,8:	Enhed-ID programmering
